Stabilizzazione e miglioramento della resistenza sismica nella Torre di Davide

Restauro degli affreschi nel Kibbutz Ein Hamifratz

Restauro delle volte romane a [Banias](#) – Cesarea Filippi

Restauro della [sinagoga di Shfaram](#)

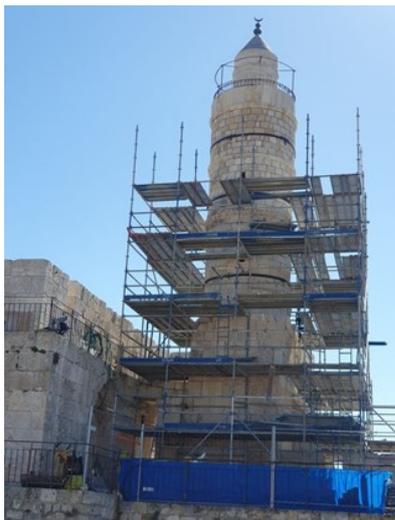
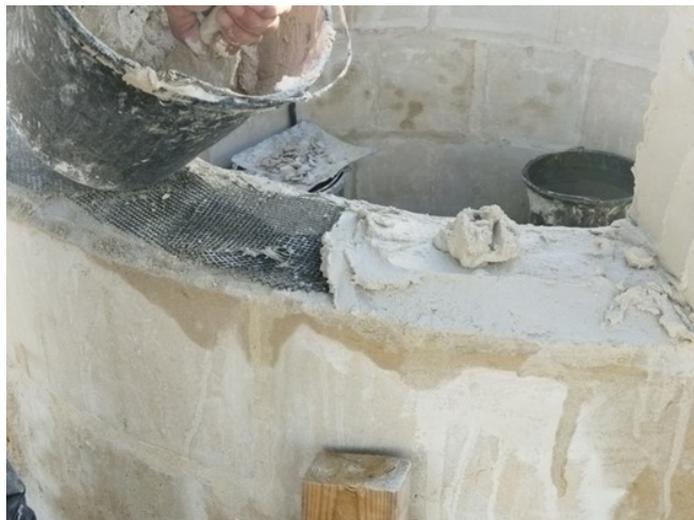
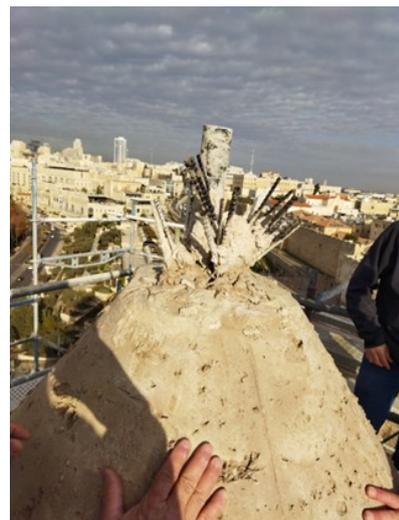
Torre di Davide durante le fasi di restauro, utilizzo di griglia di basalto nei supporti orizzontali; La parte restaurata della cupola della torre viene ripristinata in tondini di Basalto

Nell'ambito dei lavori di conservazione sono stati scoperti ulteriori problemi d'instabilità che potrebbero mettere in pericolo i visitatori, alcuni dei quali causati dalla ruggine e dal deterioramento degli elementi di fissaggio in ferro tra le pietre.

Il piano di conservazione ha previsto la stabilizzazione della torre del minareto attraverso il trattamento delle fessure verticali; inoltre, sono state ripristinate le parti danneggiate e l'intera parte superiore della torre è stata restaurata.

Durante il restauro i vecchi fissaggi in ferro sono stati sostituiti con griglie in basalto, mentre tondini massicci sono stati utilizzati sia per l'ancoraggio delle pietre da costruzione, che per il getto della cupola, attraverso un legante a base di calce e tondini in basalto.

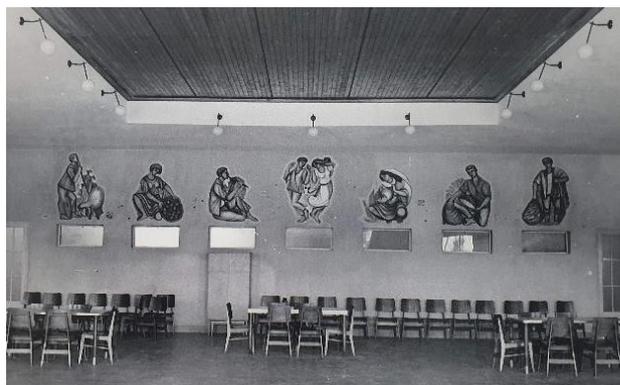
La sala da pranzo del Kibbutz Ein Hamifratz nel 1954, La battista, terza figura da destra, prima dell'inizio del restauro (2022) e alla fine del restauro (2023)

I lavori di restauro sono stati effettuati sui sette affreschi dipinti da due famosi artisti, Shraga Weil e Shmulik Katz nel 1954 nel Kibbutz Ein Hamifratz.

Nel 1984 era stata presa la decisione di demolire gli affreschi della sala da pranzo del kibbutz durante i lavori di ristrutturazione. Tuttavia, grazie all'intervento di uno dei membri della comunità, i lavori furono bloccati e le opere preservate. Successivamente, non riuscendo a trovare professionisti, lo stesso membro decise di rimuovere in prima persona le opere, incollando lenzuola sugli affreschi con la colla plastica e strappandoli dal muro. Due restauratrici [K. Kanevsky](#) e [H. Mesinger](#), hanno successivamente restaurato le opere, che saranno esposte di nuovo nella stessa sala da pranzo del Kibbutz Ein Hamifratz.

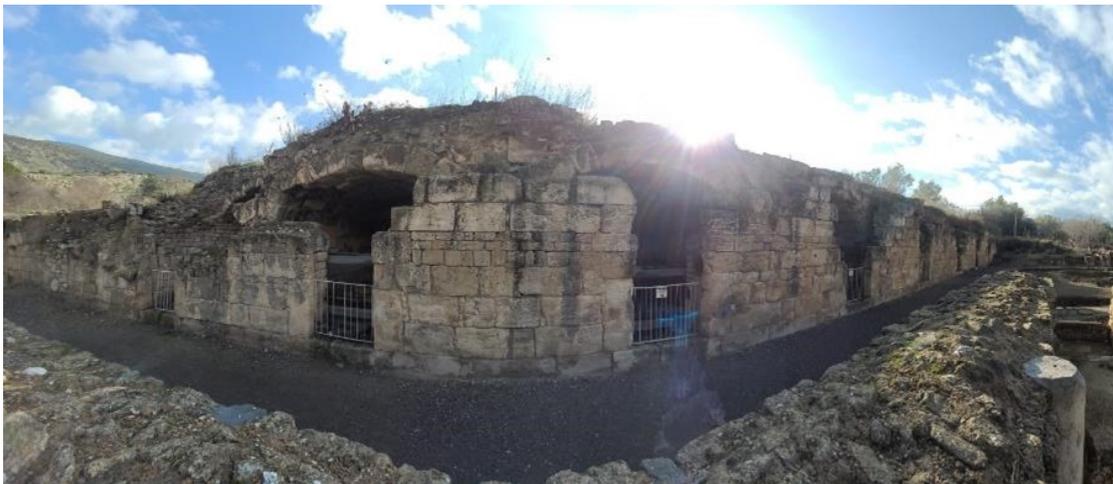
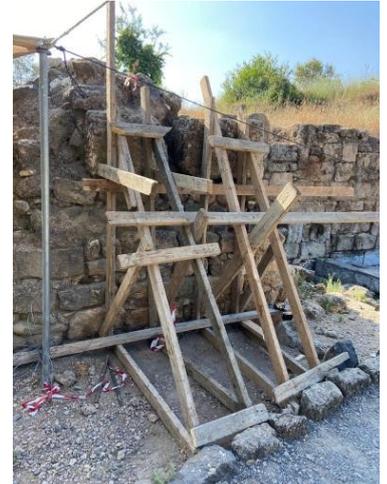
Le volte romane di Banias vicino al palazzo di Agrippa II. Nelle volte si notano sostegni lignei "provvisori" per la stabilizzazione che sono stati posti negli anni novanta.

Le volte sono state scoperte durante gli scavi del sito negli anni Novanta del XX secolo e alcune di esse sono arrivate ai nostri giorni in condizioni instabili in quanto supportate da impalcature provvisorie che difficilmente avrebbero potuto resistere fino ad oggi.

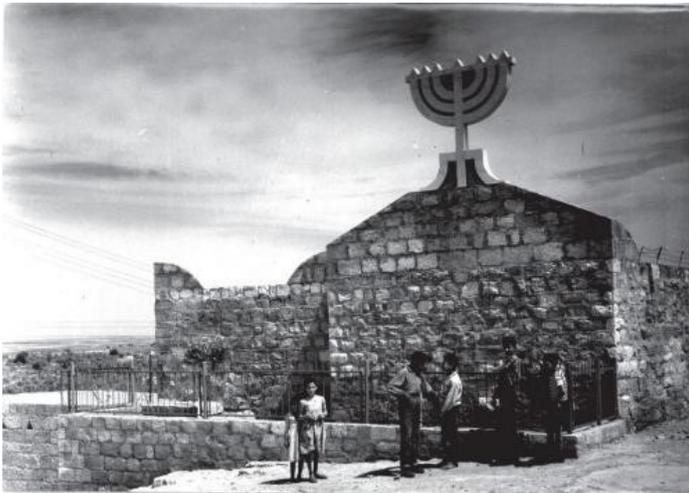
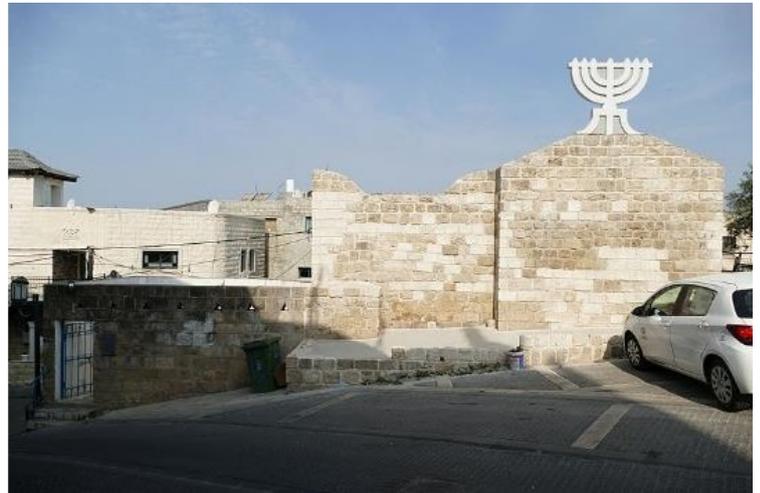
La sinagoga di Shfar'am, una foto di inizio '900 e una foto dopo i lavori di conservazione 2023.

Il restauro dell'antica sinagoga "Shekinah Camp" a Shfaram è stata completata dal [Council for the Preservation of Heritage Sites in Israele](#). La sinagoga è stata costruita nel centro storico della città vecchia nel XVIII secolo. La tradizione afferma che quasi 1900 anni fa, il Sinedrio si trovava in questo luogo. Nell'Ottocento, i proprietari terrieri ebrei furono costretti a lasciare la zona a causa delle tasse elevate imposte dai turchi. Gli ultimi membri della comunità ebraica decisero di lasciare le chiavi della sinagoga ad una famiglia musulmana locale che ha mantenuto il luogo fino ad oggi. Il restauro è stato eseguito dalle squadre di conservazione e ha coinvolto la stabilizzazione dell'edificio, il trattamento delle facciate, i lavori di pavimentazione, la carpenteria per la sostituzione delle finestre, le porte d'ingresso e il rinnovamento delle infrastrutture.
